UNION DES SYNDICATS D'ASSAINISSEMENT DU NORD

ETUDE HYDRAULIQUE DU BASSIN VERSANT DE L'YSER

RAPPORT DE PHASE 1 : CONSTAT, ANALYSE ET COMPREHENSION DE LA SITUATION ACTUELLE

MAI 2009

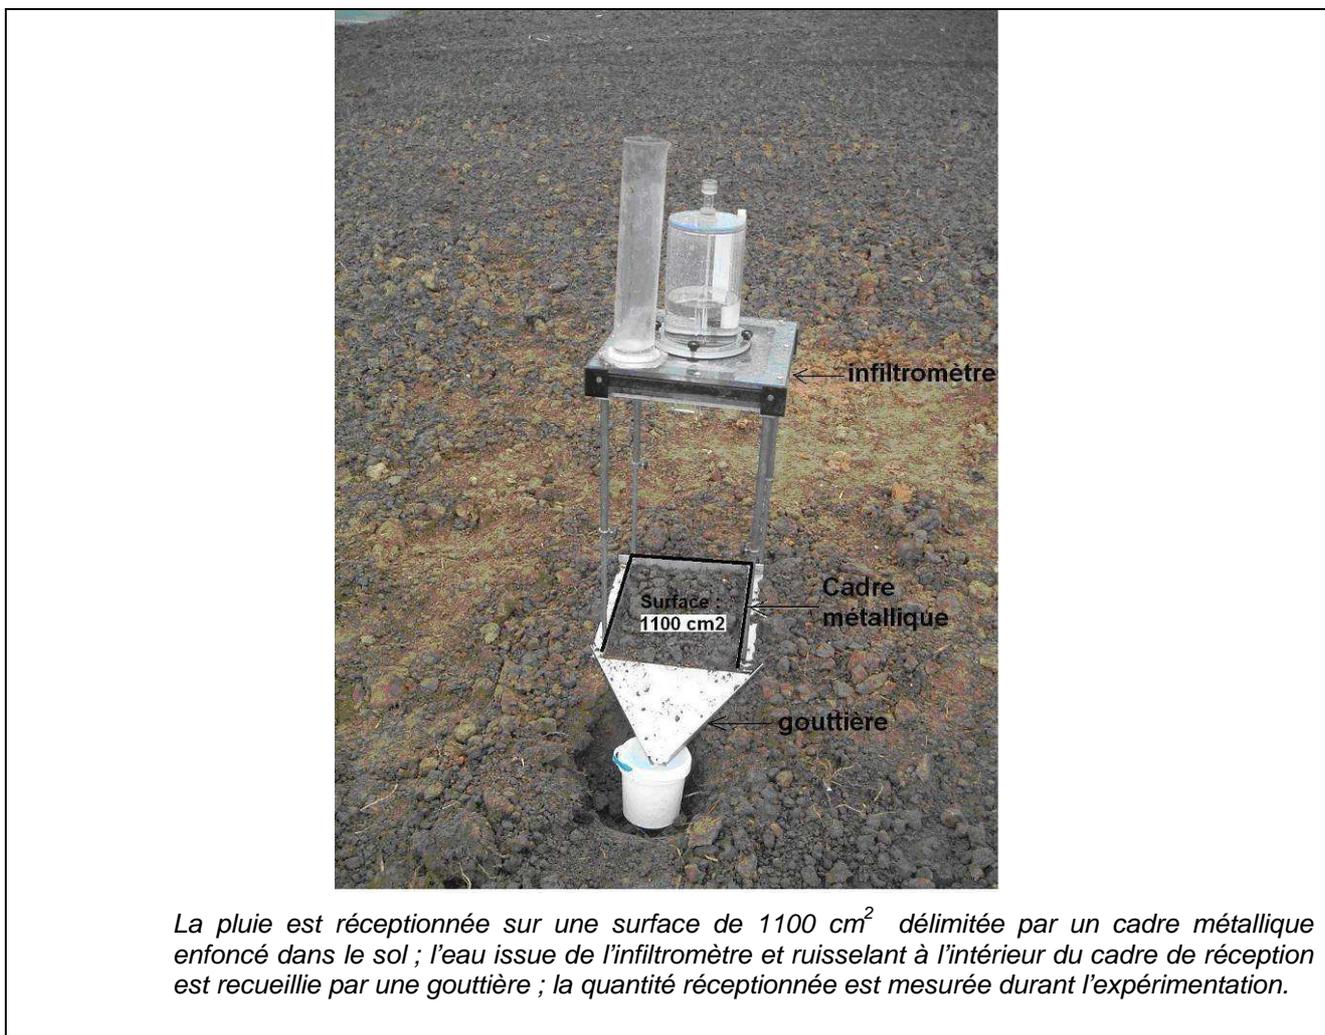
Les mesures sont réalisées avec un infiltromètre :

Cette méthode vise à reproduire les effets sur le sol d'une pluie standard. Les résultats, traduits sous forme de graphes, déterminent les étapes du déclenchement du ruissellement, qui sont mises en relation avec les facteurs potentiels observés (texture, occupation et travail du sol, etc)

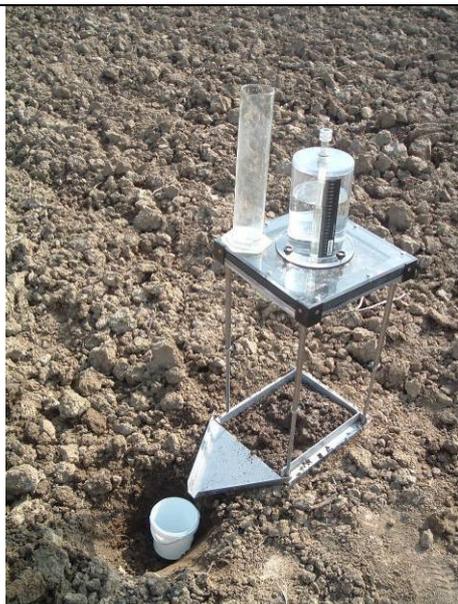
Appareil de mesure

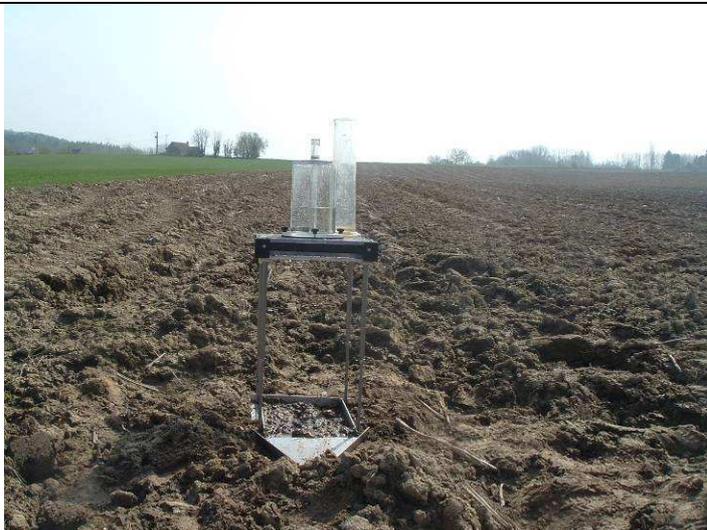
Implantation de la l'appareil de mesure

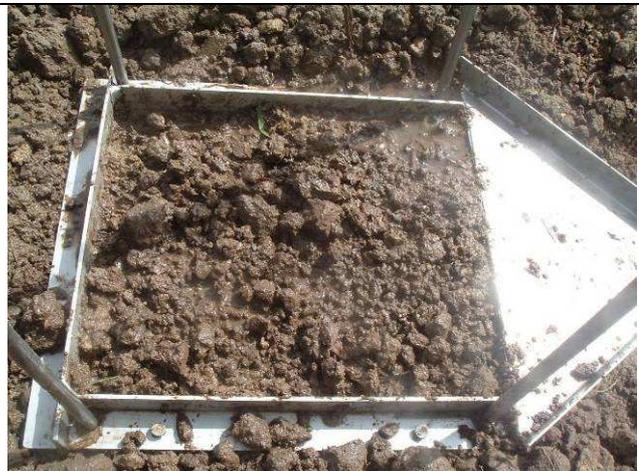
Etat du sol en fin de mesure

Les graphes correspondant au site n°5 mettent en évidence un retard initial du ruissellement très faible à nul (déclenchement du ruissellement dès le début de la mesure). Ceci traduit un colmatage partiel de l'horizon de surface lié à la texture et/ou au travail du sol. Pour les mesures 1, 3 et 4 du site n°5, le régime transitoire se prolonge au-delà de 15 à 20 mn ; ceci correspond aux capacités d'infiltration du limon-argileux faiblement sableux observé en surface. Au-delà, le régime permanent traduit la perméabilité de l'horizon sous-jacent. La restitution permanente reste modérée compte tenu de la bonne perméabilité de l'horizon profond.

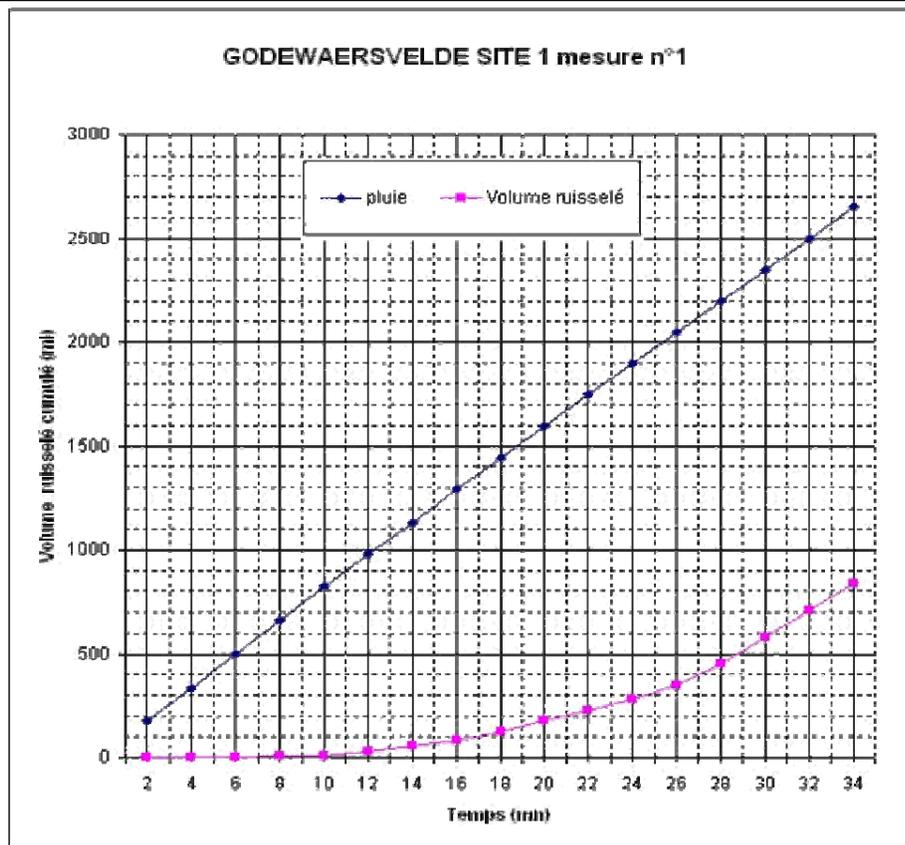
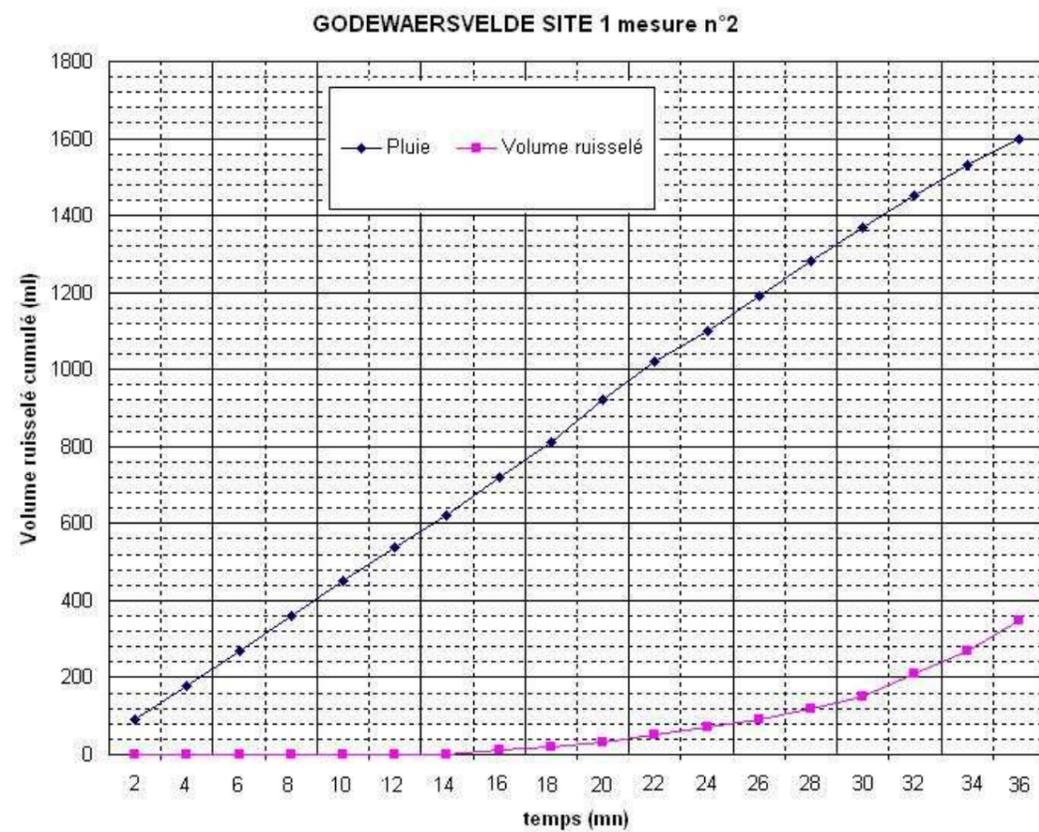
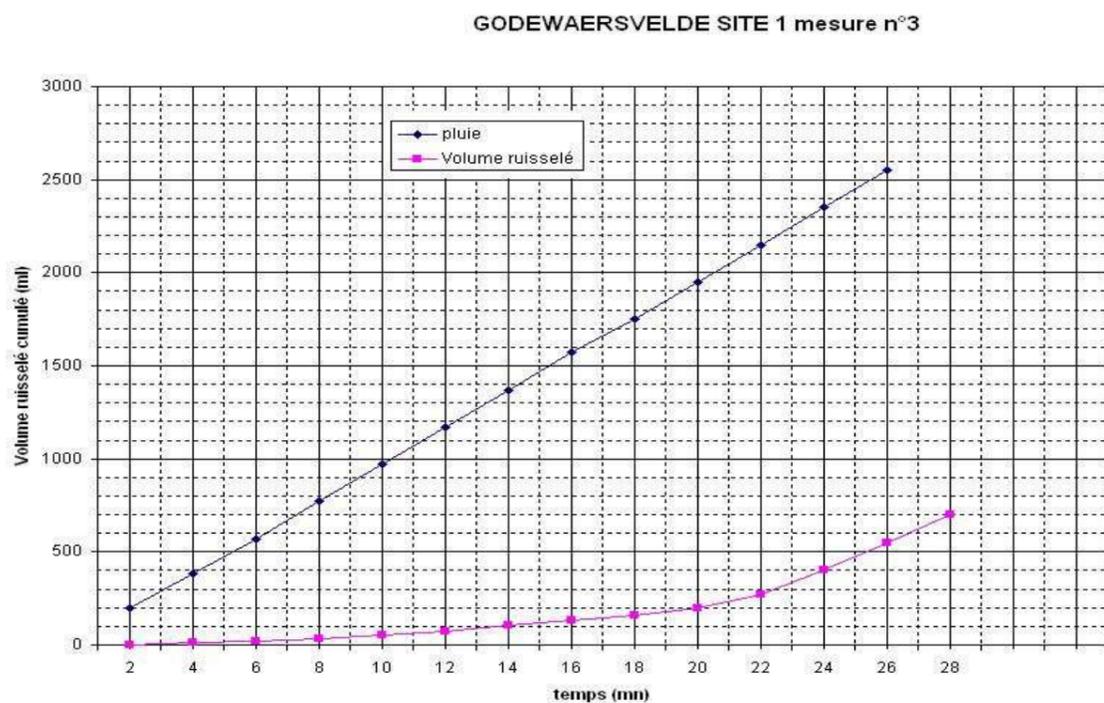
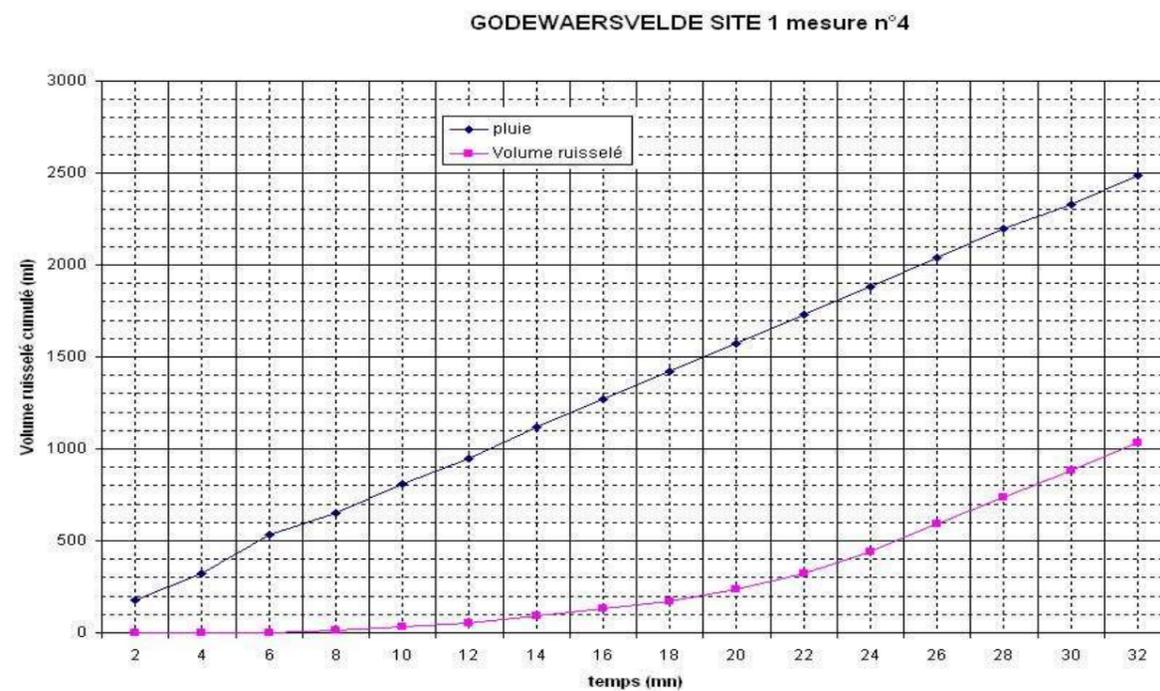
Site 1 : Courbes de ruissellement

Les résultats, traduits sous forme de graphes fournis ci-dessous, permettent notamment de déterminer les étapes du déclenchement du ruissellement; ce dernier peut ainsi être mis en relation avec les facteurs du milieu (pédologie, travail du sol, couvert végétal, etc)

Les graphes correspondant au site n°1, mettent en évidence un retard initial du ruissellement de 6 mn à 14 mn ; il est suivi d'une infiltration transitoire qui se prolonge généralement jusqu'à 15 à 20 mn (pente faible sur la première partie des graphes). Ceci s'explique par la capacité d'emmagasinement de l'horizon superficiel liée essentiellement au travail du sol qui ménage une assez bonne macroporosité.

Au-delà de 20 mn, les capacités d'emmagasinement de l'horizon superficiel sont dépassées, les restitutions deviennent importantes dès lors que l'horizon travaillé est engorgé ; le régime permanent est atteint, ceci reflète les capacités d'infiltration de l'horizon sous jacent.

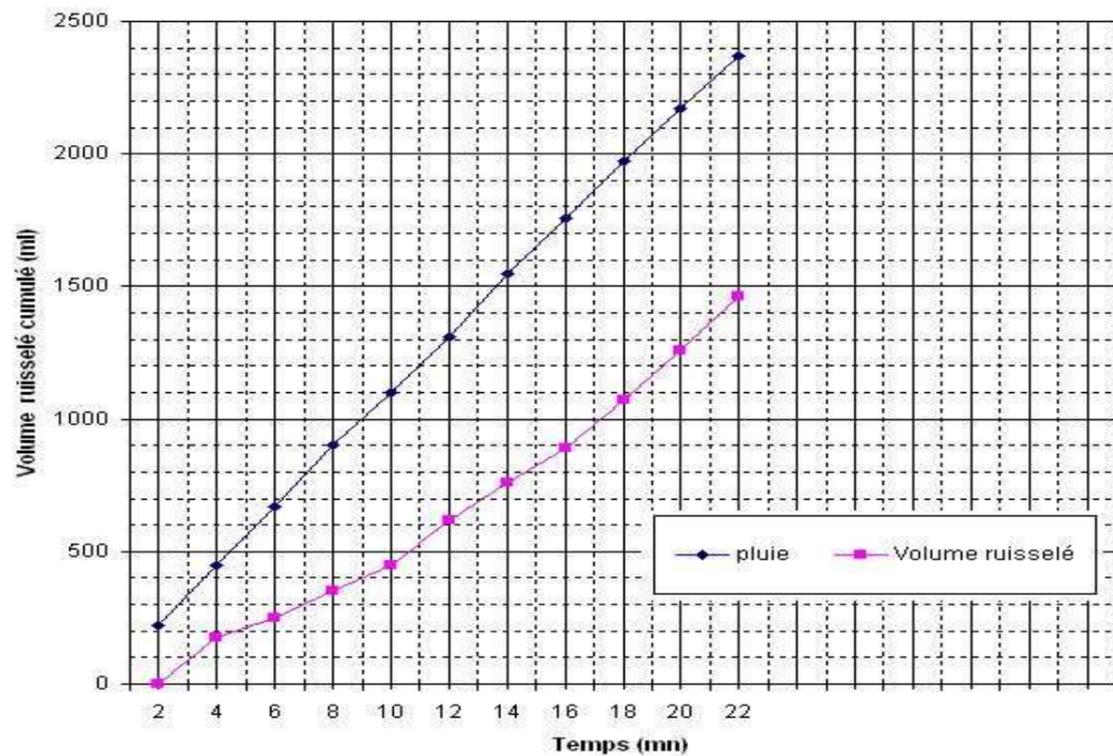
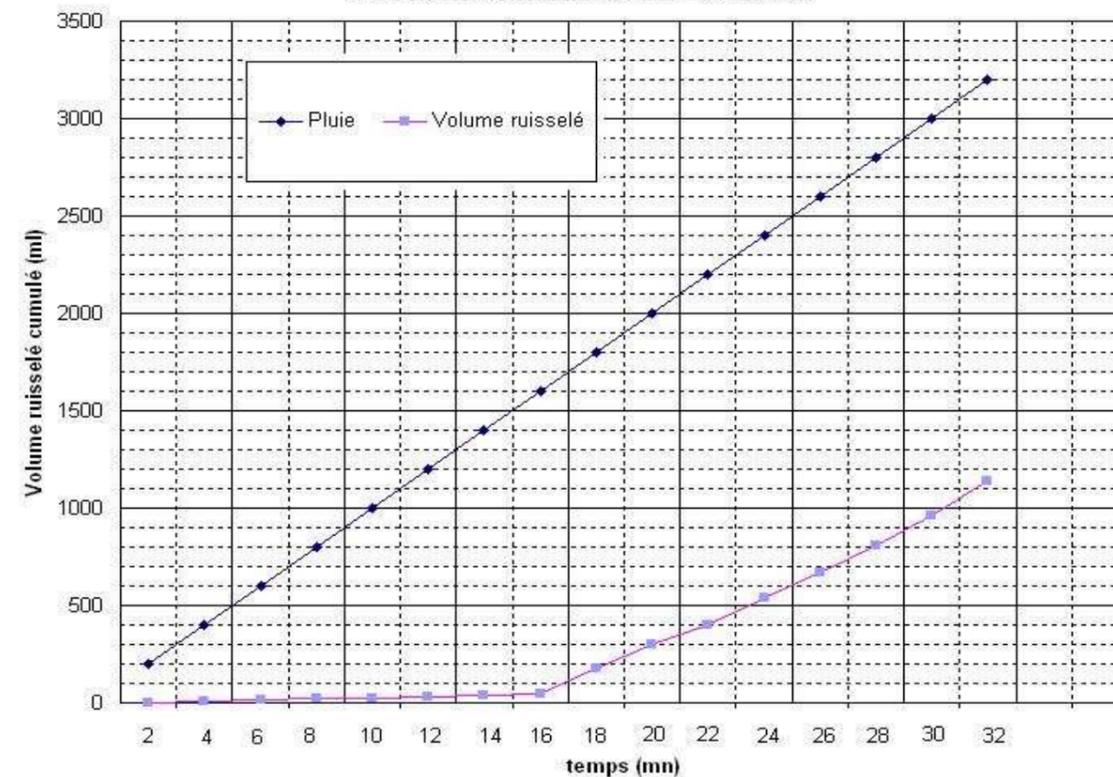
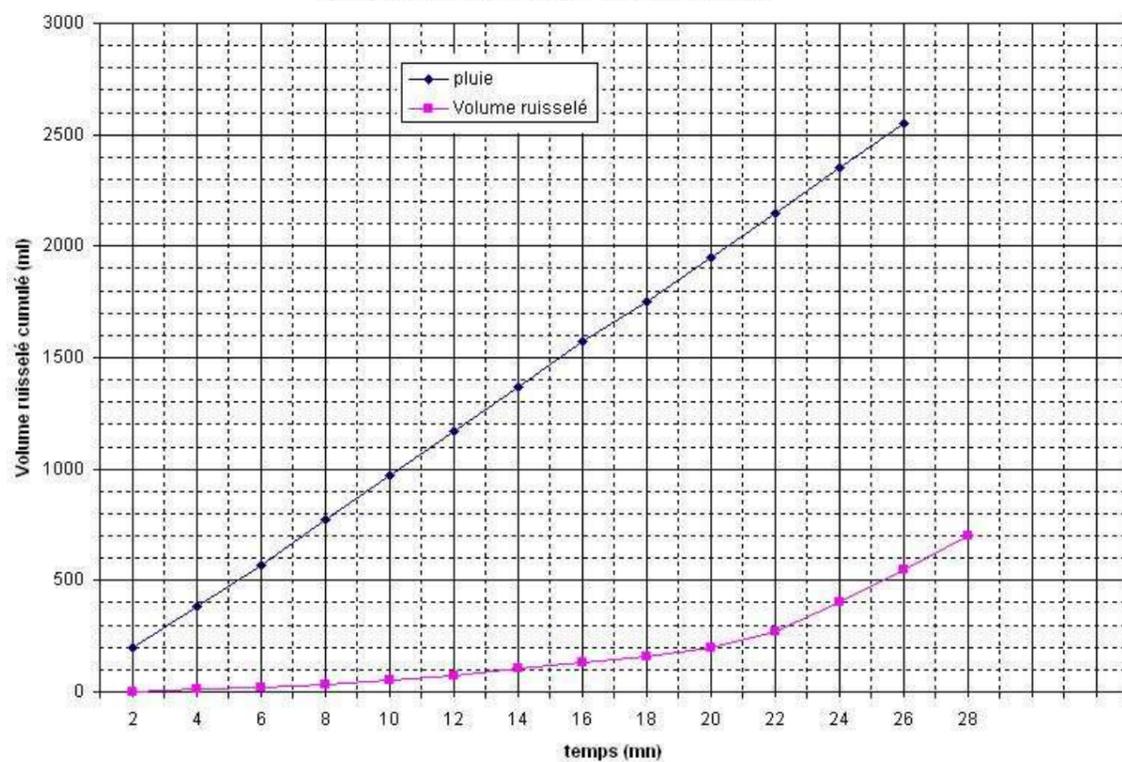
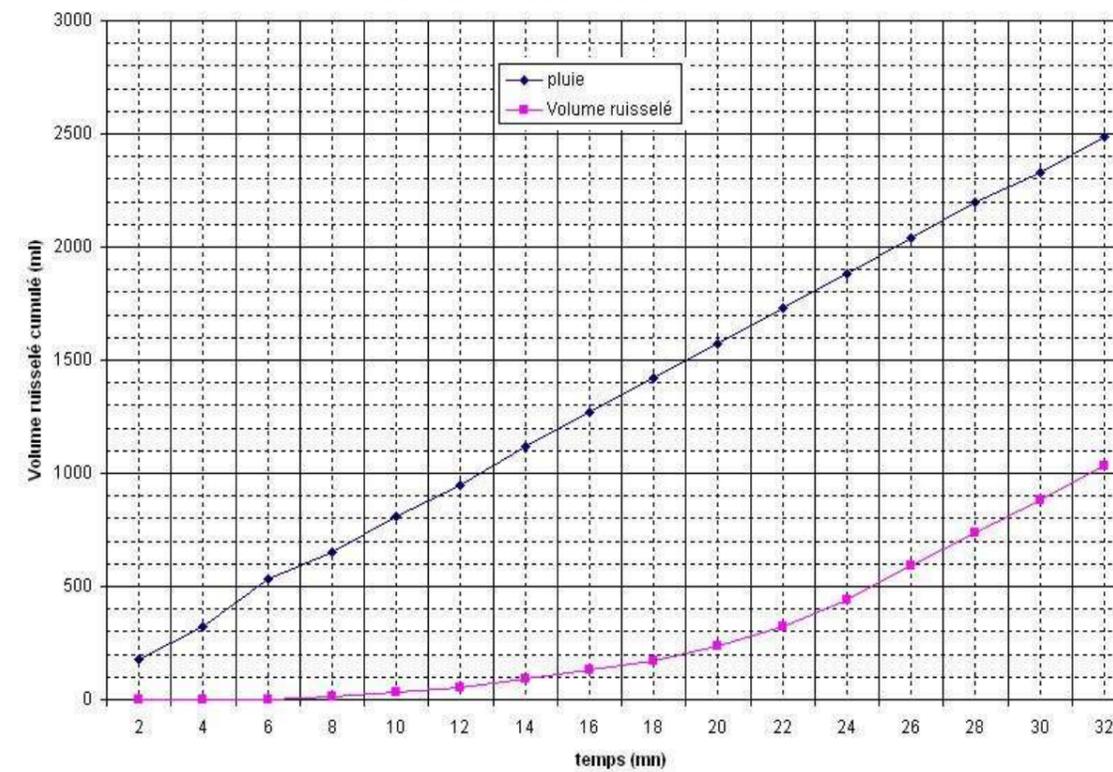
Site 2 : Courbes de ruissellement

GODEWAERSVELDE SITE 2 mesure n°1

GODEWAERSVELDE SITE 2 mesure n°2

GODEWAERSVELDE SITE 2 mesure n°3

GODEWAERSVELDE SITE 2 mesure n°4

Le retard initial du ruissellement est très faible à quasi-inexistant; la pente de la courbe de restitution présente une pente rapidement similaire à celle de la pluie. L'explication de ce phénomène tient au glaçage superficiel lié à un défaut de stabilité structurale des limons battants. La restitution de l'eau précipitée est quasi-intégrale, sans décalage dans le temps.

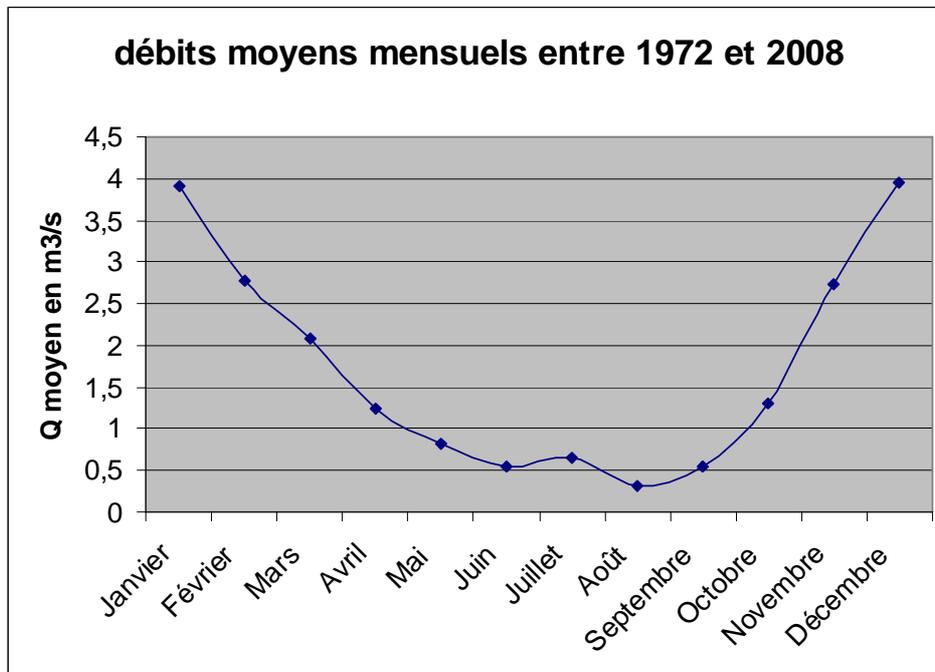
Au niveau hydrologique, l'Yser se caractérise par une très forte différence entre les débits moyens tout au long de l'année. Ceci est dû à la quasi inexistence des apports souterrains sur ce bassin versant :

On note une relation entre ces débits moyens mensuels et les données fournies en pages 9 et 10 sur le climat. Les périodes où les débits les plus importants sont observés correspondent aux périodes pluvieuses, avec un léger décalage dans le temps probablement lié à la saturation progressive des sols.

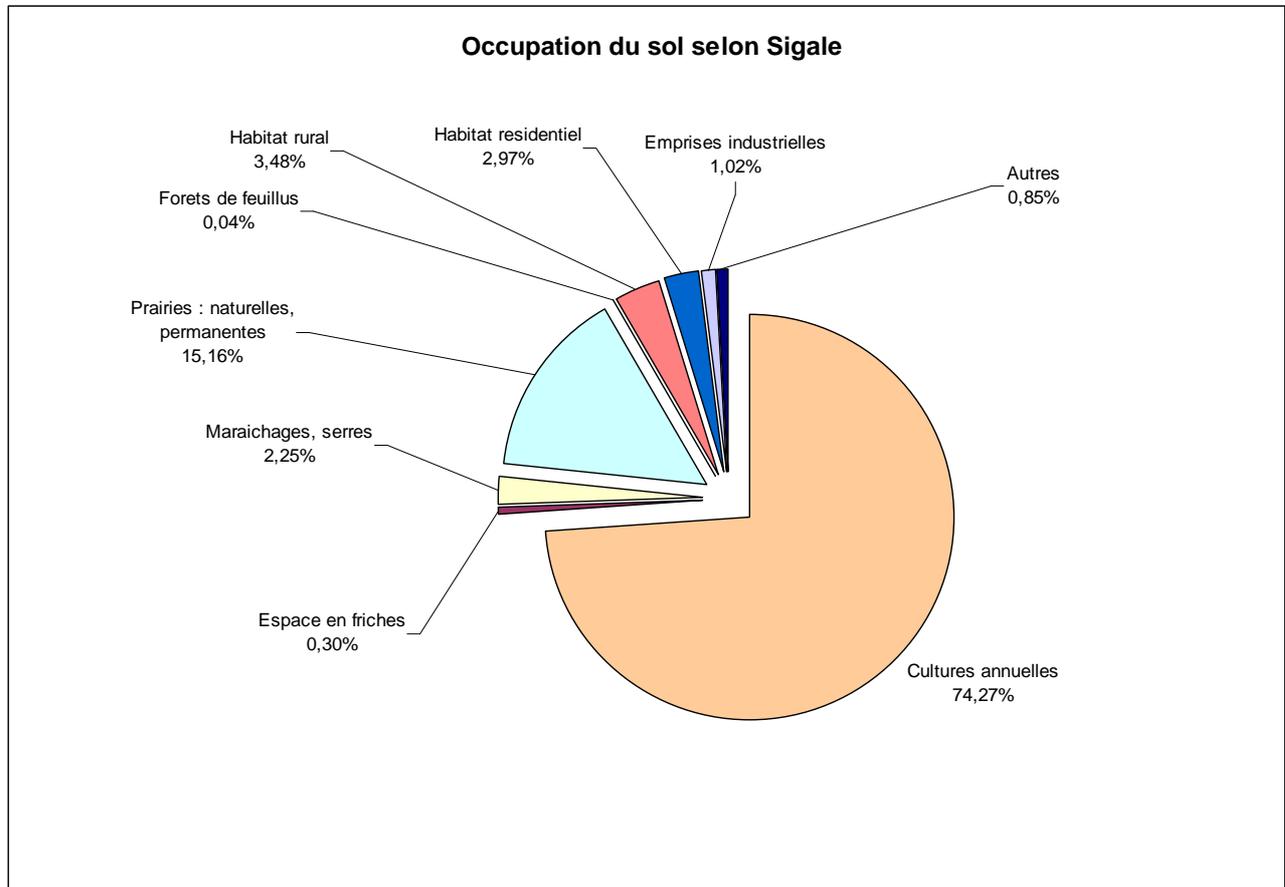
L'occupation des sols du bassin versant de l'Ey Becque en amont de Steenvoorde se répartit de la façon suivante :

Plus de 80% de la surface de ce bassin versant est constituée de surfaces propices à la formation de ruissellement (surfaces cultivées, surfaces urbanisées,...).

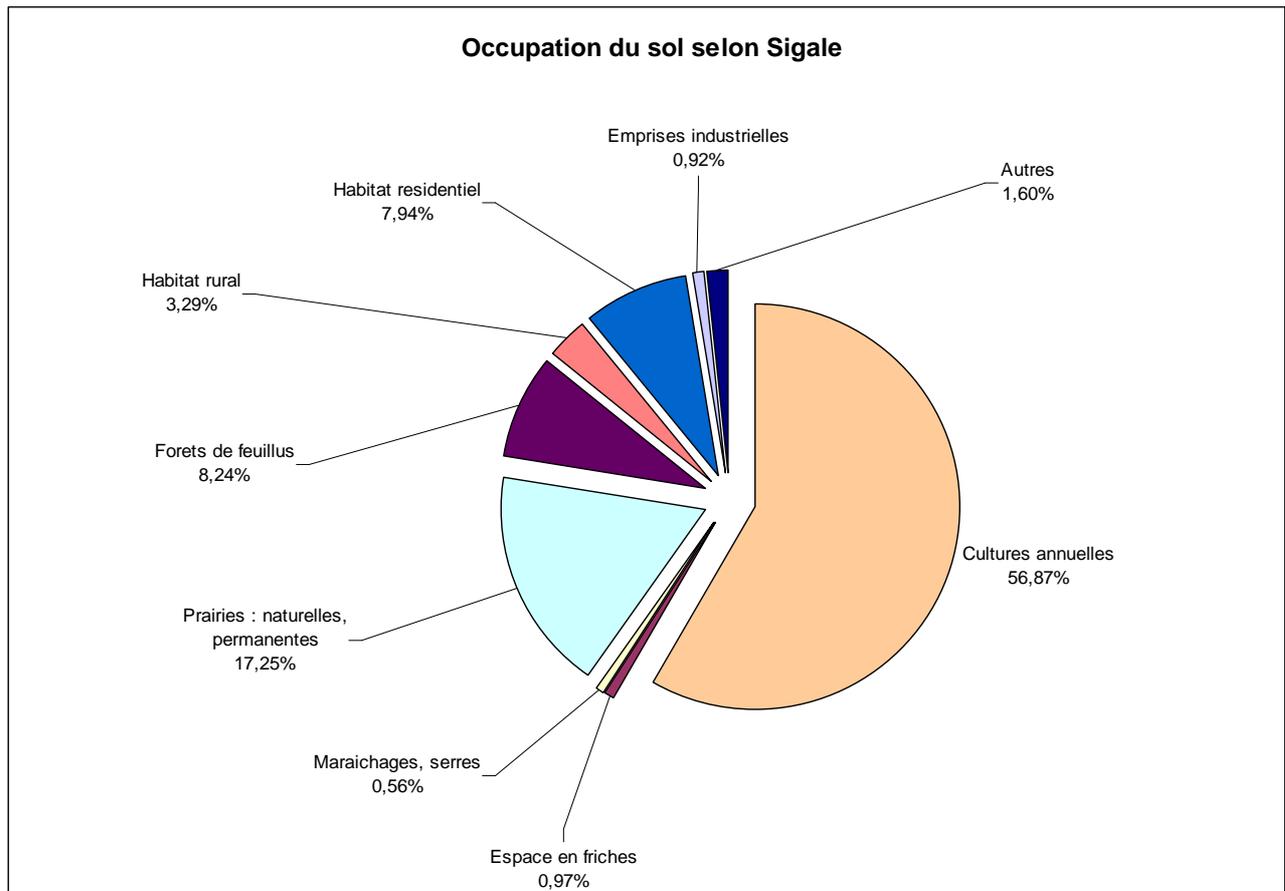
Environ 70% de la surface de ce bassin versant favorise la formation du ruissellement. On remarque qu'à l'inverse plus d'un quart de l'occupation des sols du bassin versant (prairies, surfaces boisées) permet une meilleure infiltration et donc diminue le ruissellement. Toutefois, ces surfaces sont localisées à l'est de la Vleter Becque sur les secteurs à fortes pentes (10% et plus).
